**COMUNE DI SPRESIANO**  
Provincia di Treviso

## **PIANO DEGLI INTERVENTI** **VARIANTE GENERALE**

### **Scheda Beni Ambientali e Architettonici** **Lovadina TS – Isolati 10–11–12**

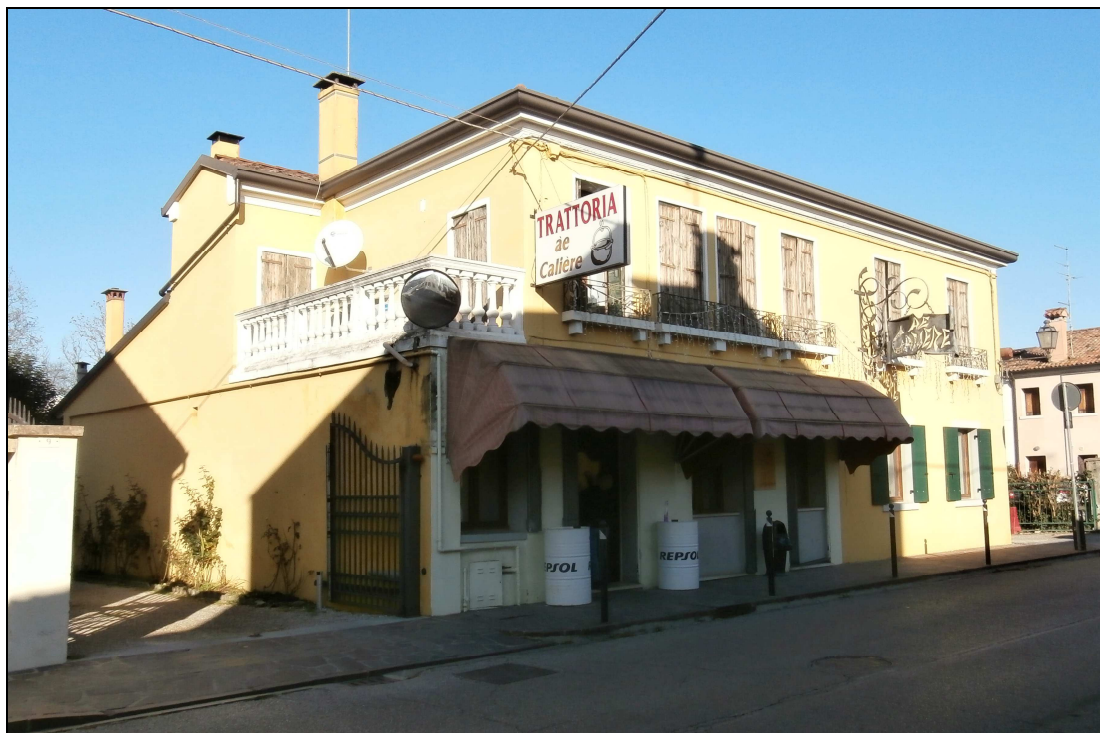
Foto da Via Irti

**Note:** Edificio realizzato presumibilmente nella prima metà del XIX secolo. Presenta due piani fuori terra e tetto a paglione con manto di copertura in coppi di laterizio. Al piano superiore le aperture fronte strada hanno terrazzini in leggero aggetto. Per il resto si evidenziano la cornice di gronda sagomata e la forometria regolarmente ripartita. Sul retro si rilevano volumi disposti casualmente e di scarsa qualità architettonica. Sono consentiti interventi conservativi e la riorganizzazione dei volumi retrostanti, subordinata a Unità Minima di Intervento, con demolizione e ricostruzione anche su sedime diverso. ....

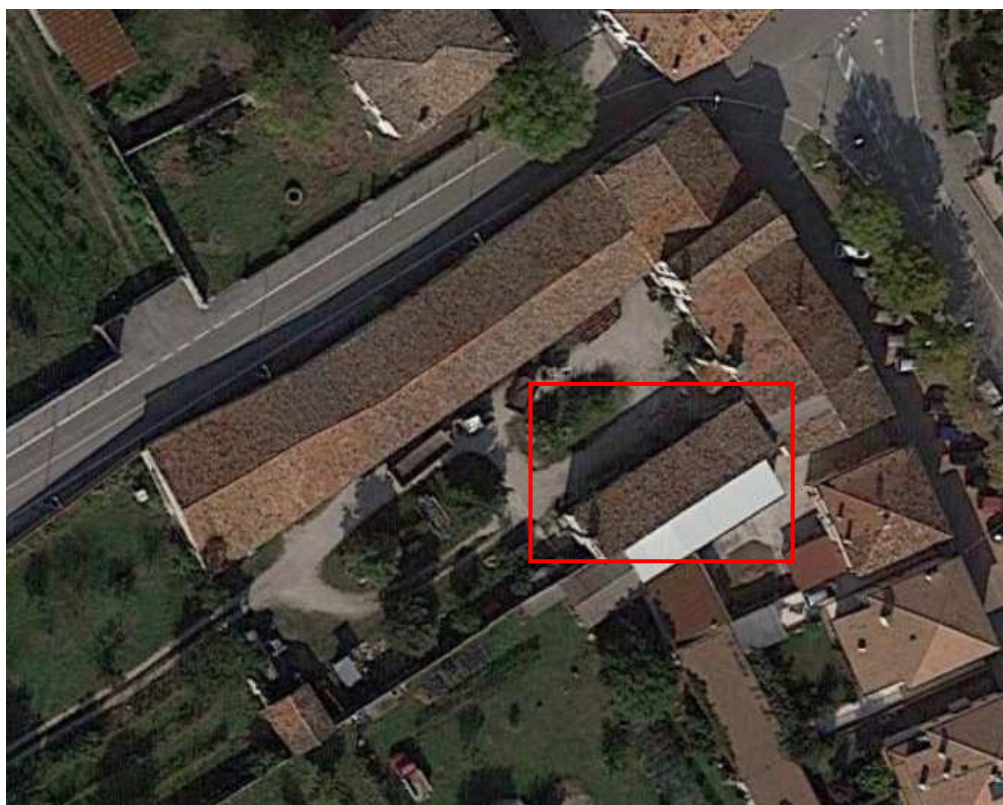
Foto da via IV Novembre (Corpo A)

Antistante al suddescritto edificio vi è un fabbricato più piccolo (Corpo B), destinato ad annesso rustico, con due piani fuori terra.

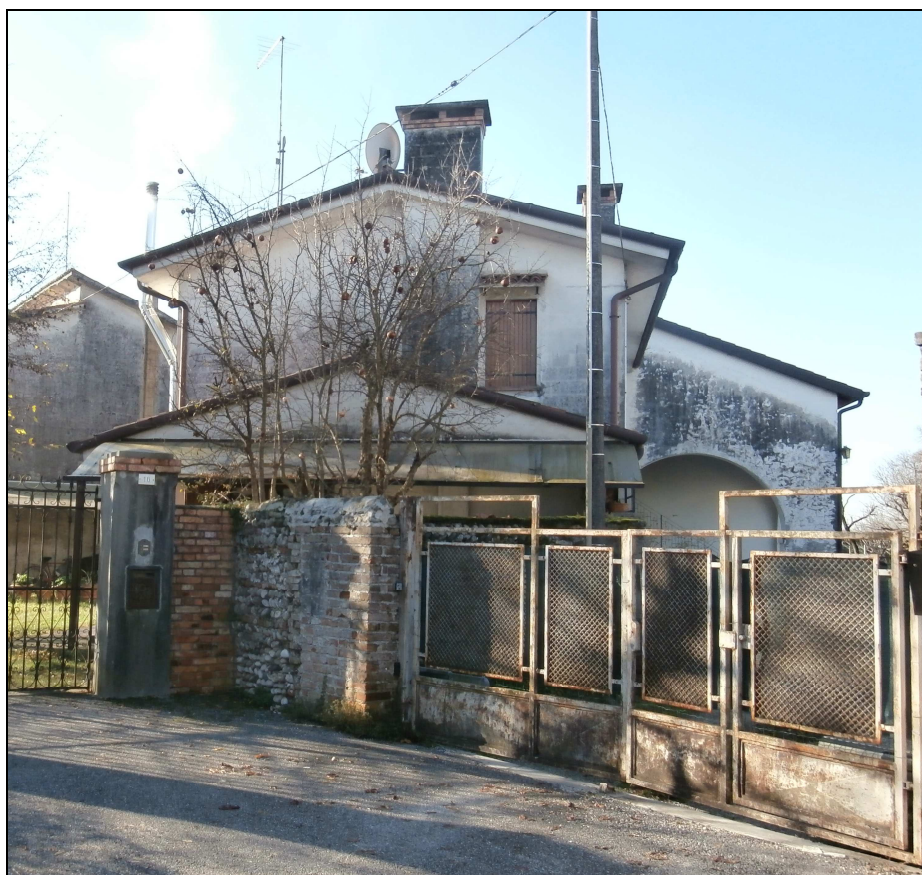
Foto da Borgata Mas

**Note:** Edificio presente nel catasto austriaco ed oggetto di interventi di ristrutturazione nella seconda metà del XX secolo. Si eleva su due piani fuori terra e tetto a falde con manto di copertura in coppi di laterizio. Si consentono interventi conservativi ammettendo l'ampliamento previsto dal grado di protezione.....

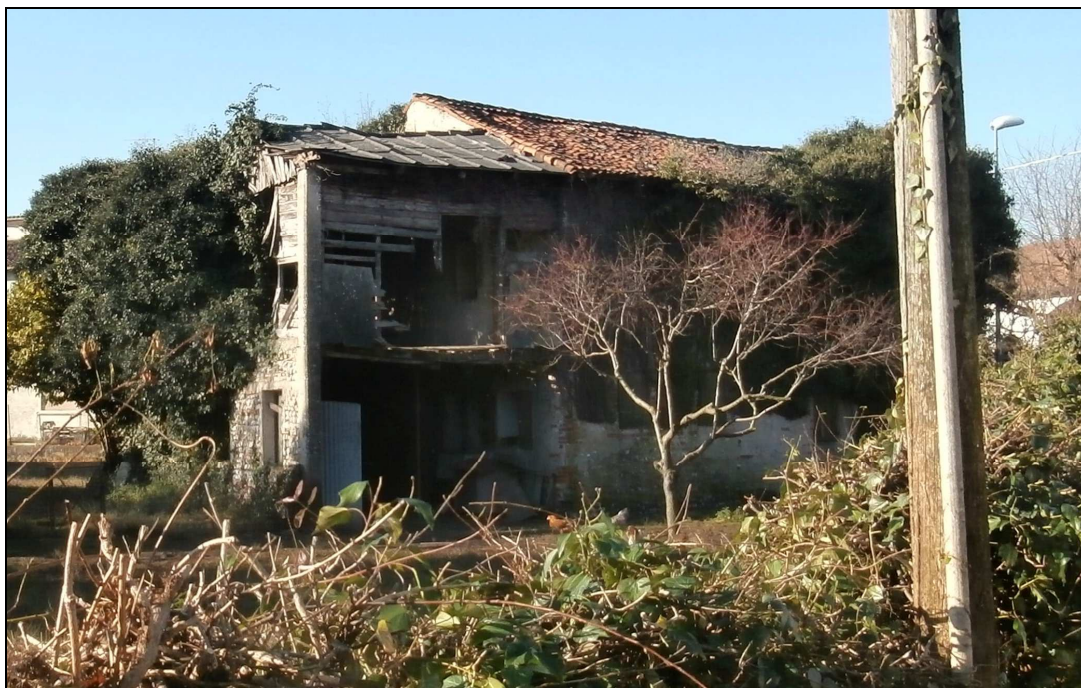
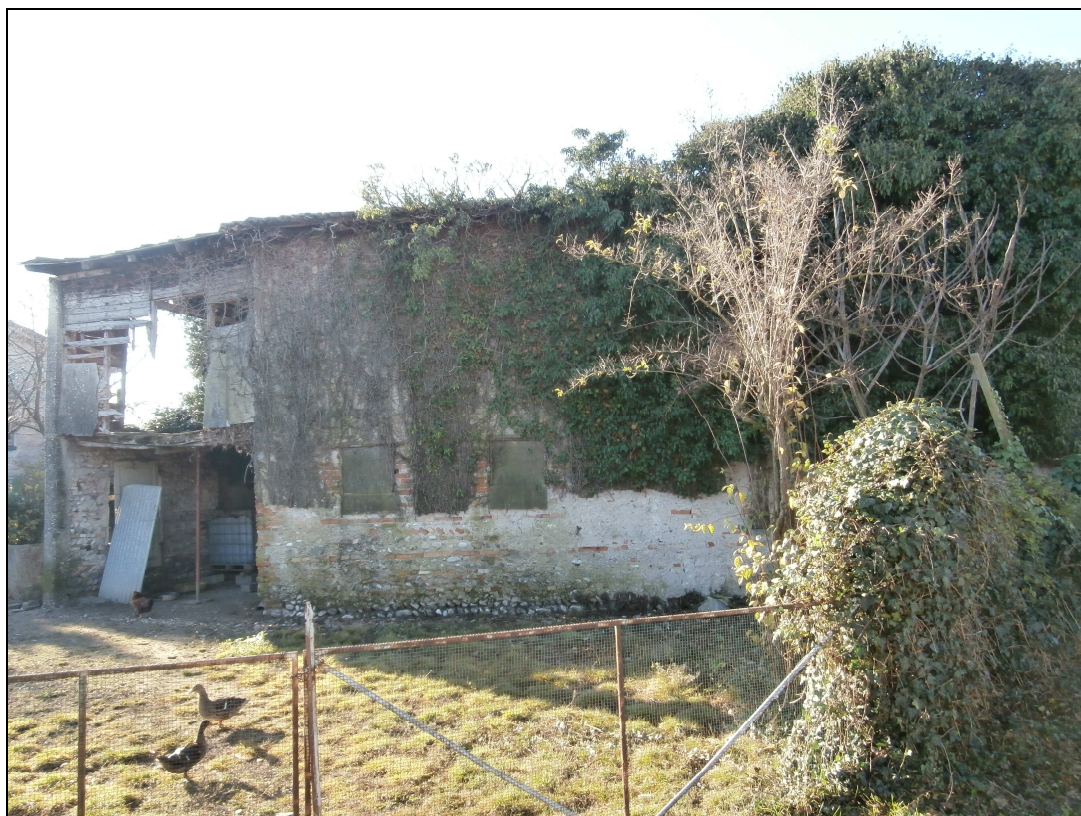
Foto da Borgata Mas

**Note:** Edificio presente nel catasto austriaco. Si eleva su due piani fuori terra e tetto a falde con manto di copertura in coppi di laterizio. Presenta uno stato di grave degrado. Si consentono interventi di demolizione con ricostruzione del volume esistente.

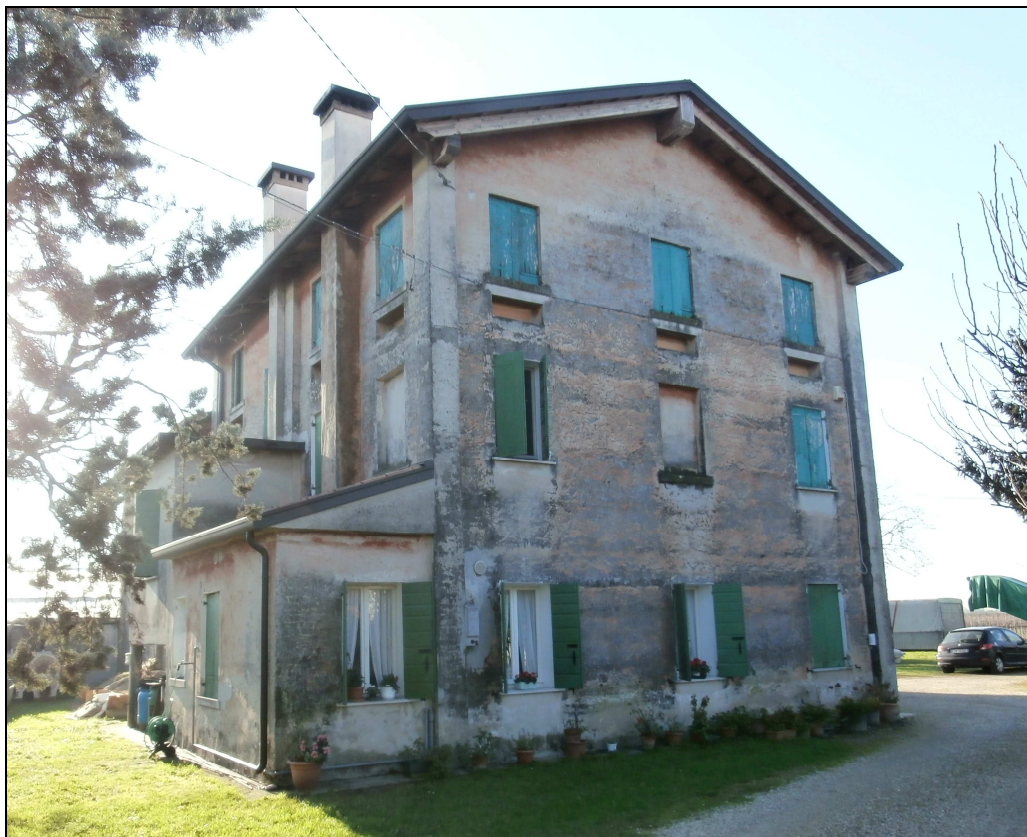
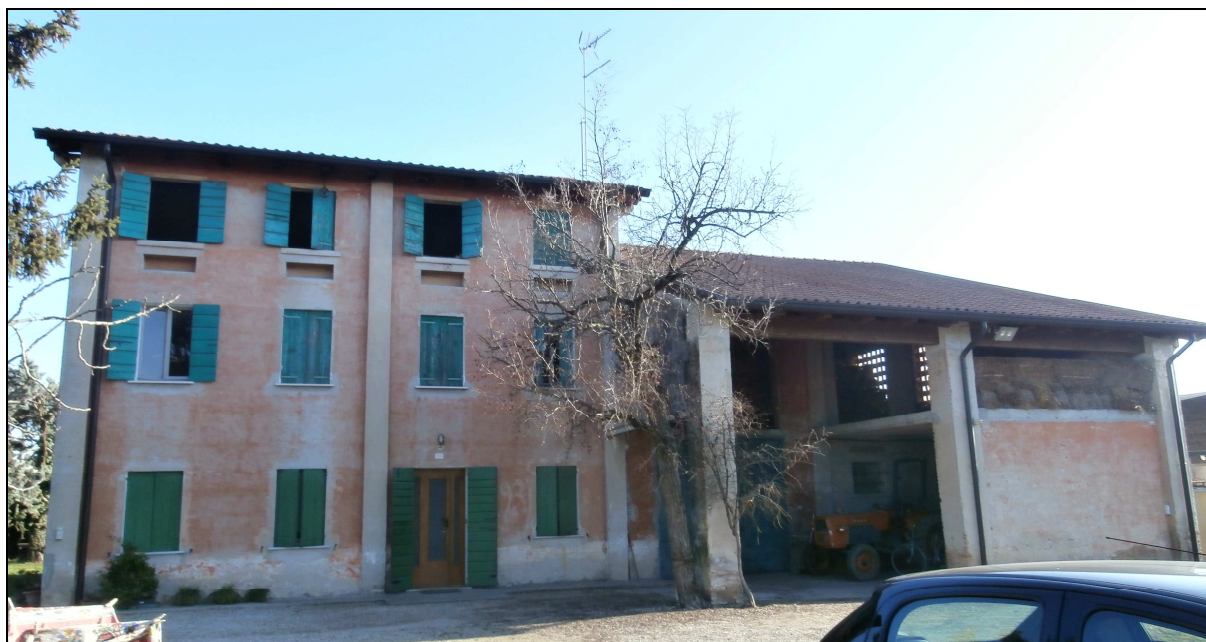
Foto da interno Borgata Mas (Corpi A e C)

**Note:** Edificio presumibilmente realizzato nella prima metà del XX secolo. Il fabbricato presenta la caratteristica tipologia rurale ad elementi giustapposti: residenza (Corpo A) e annesso rustico (Corpo B). La parte residenziale si eleva su tre piani fuori terra e tetto a falde con manto di copertura in coppi di laterizio. Si rilevano la regolare distribuzione della forometria e delle parastre a tutta altezza poste sugli angoli e centralmente nel fabbricato. Sul retro alcuni ampliamenti non risultano correttamente inseriti (Corpo C). Il corpo B presenta le caratteristiche del “tezon” veneto, con pilastratura reggente la copertura a falde, formante spazi porticati. Per il corpo A si consentono interventi conservativi. Per il corpo B si consentono interventi conservativi ammettendo modifiche finalizzate ad una migliore integrazione architettonica. Per i volumi corpo C sono ammissibili interventi di ristrutturazione edilizia, anche con modifiche prospettiche (parte con copertura piana), che comunque consentano di mantenere riconoscibile la struttura originaria del fabbricato.....

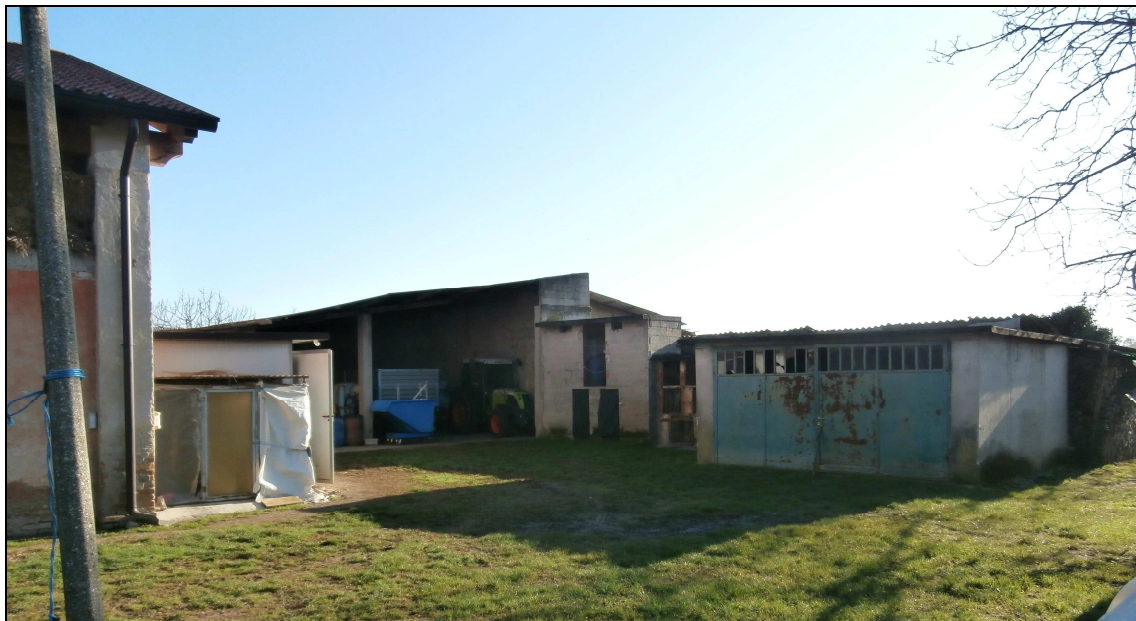
Foto da interno Borgata Mas

**Note:** Annesso rustico di carattere precario senza privo di interesse architettonico. Si prevede la demolizione e ricostruzione entro la sagoma limite anche in recupero delle altre volumetrie da demolire presenti nell'area. L'intervento è subordinato a Unità Minima di Intervento. ....
